# 美國五角大廈採光牆

## 延長使用50年的修復、翻新、保護計劃

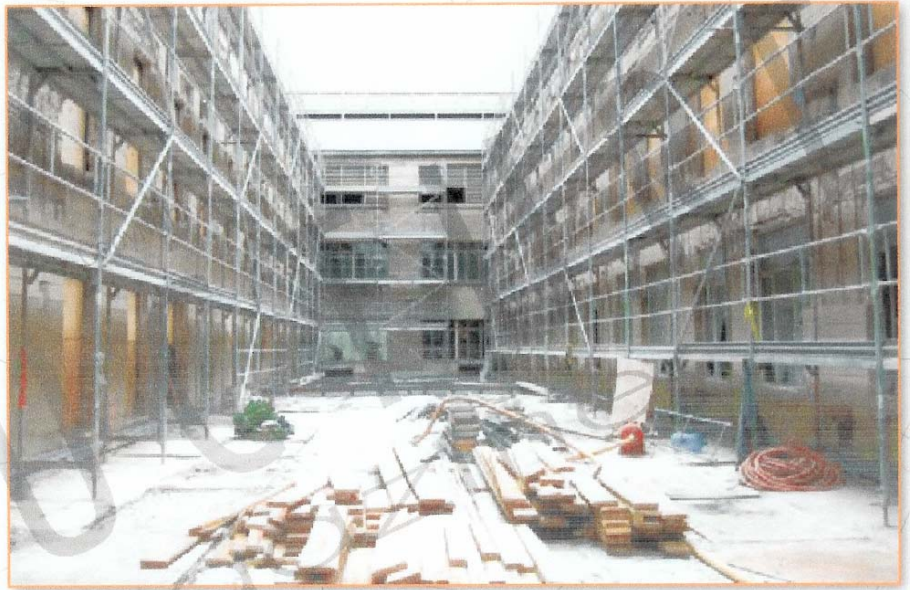
圖 1：搭鷹架以利直接在牆面上施工

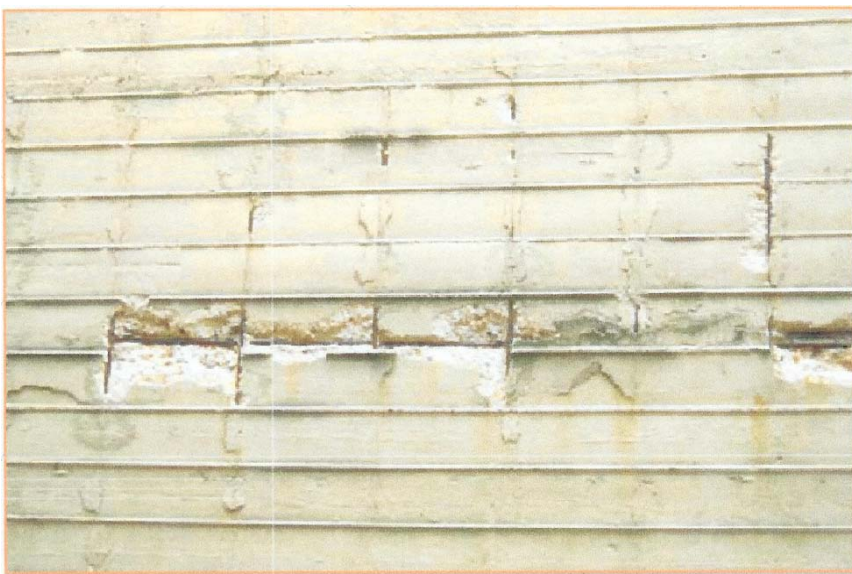
圖 2：一般採光牆損壞後所顯現的剝落現象與暴露的鏽蝕強化鋼筋

採光牆中強化鋼筋的鏽蝕以及鏽蝕鋼筋產生膨脹所造成混凝土的剝落損壞係最大的問題。當鋼筋鏽蝕時，其體積將膨脹4~10倍，而對周圍混凝土產生極大的張力，造成混凝土龜裂損壞。五角大廈的計劃係進行250,000平方英尺以上如圖2所示剝落混凝土的修復與翻新，同時設計採用最新的保護工法，以抵抗後續50年內遭受損壞。

進行計劃前所完成的混凝土測試顯示，採光牆的混凝土強度約3,500psi。然而，強化鋼筋的混凝土保護層常少於1/2英吋，而混凝土碳化的深度已達3½英吋以上。一般保護強化鋼筋的高鹼性混凝土因其pH值由13以上降至11以下，造成碳化現象，而喪失鋼筋的防蝕保護功效，因此造成約20~30%的牆面剝落損壞。由腐蝕速率測試顯示，每處牆面皆處於活性腐蝕狀態。

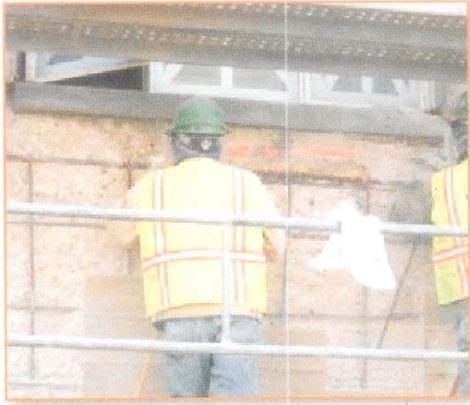
圖 3：以千斤鎚敲除腐蝕的強化鋼筋

記錄混凝土修復計劃的結構工程師，遵照國際混凝土修復協會所訂定的混凝土修復指南，嚴格地執行此工程的修復計劃。所有已損壞與剝落的混凝土，甚至深達3~4英吋，皆以15磅的千斤鎚將其敲除，使鏽蝕的強化鋼筋

完全外露。如鋼筋四周皆鏽蝕，則需將鋼筋底部切除，使能在鋼筋表面進行噴砂，而將鏽蝕完全清除乾淨。馬里蘭州 Timonium 的 U.S. Concrete Products公司為修復用混凝土的製造商，為符合由距離30英尺處(從窗戶越過採光井

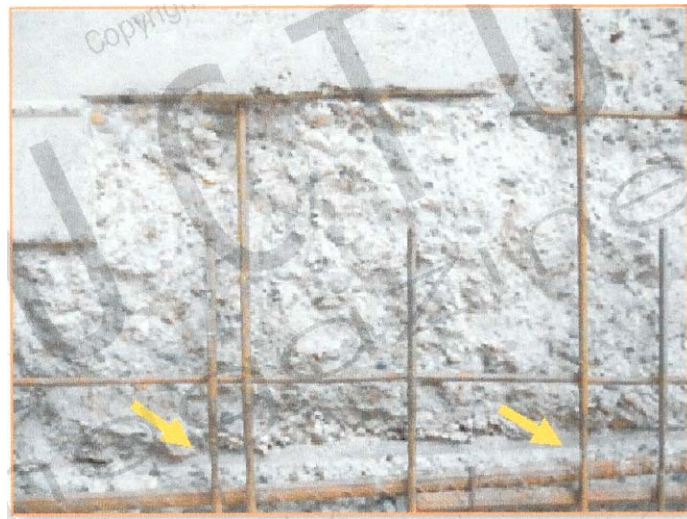
圖 4：千斤鎚完成敲除腐蝕強化鋼筋的近照，箭頭所指為底部十字交叉處，垂直鋼筋已嚴重損壞。

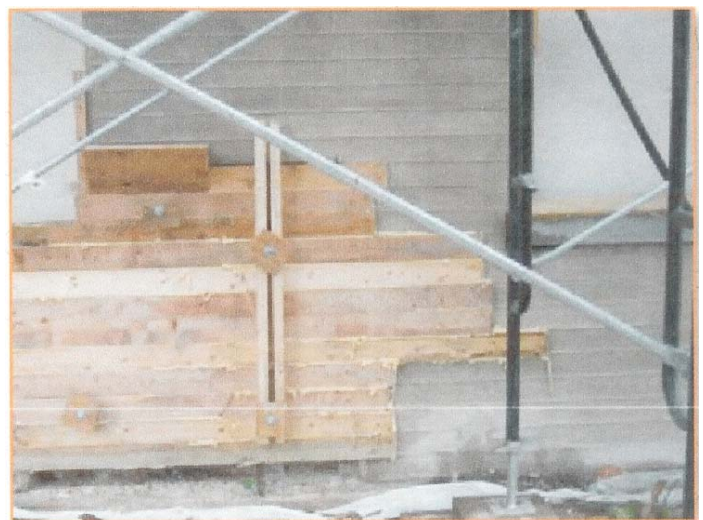
圖 5：在適當位置建造與原模板飾面相稱之新模板工程

修復混凝土的分包商 Concrete Protection and Restoration, Inc., 公司開發出一種模板工程工法(圖5)，其易於澆置修復用的混凝土，且能與原建模板飾紋相稱。歷經數次的試驗失敗，他們迅速地瞭解最佳的修復方法即是使用與1944年原承包商所使用相同的2x12模板建造工法，因而成功地作出完全相稱的飾面。

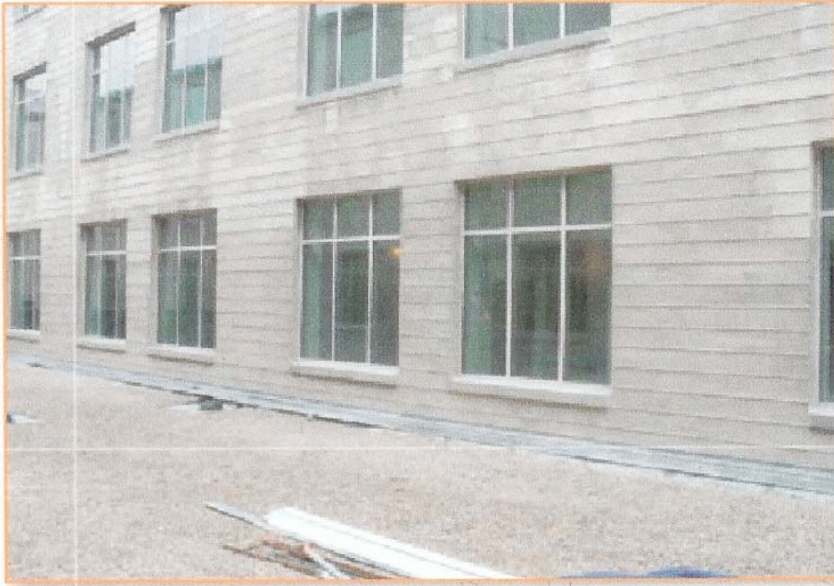
圖 6：完成防蝕的牆面，但未完成矽烷與矽酸鉀塗料的塗佈。

美國明尼蘇達州聖保羅市 Cortec Corporation所製造含胺基羧酸鹽的 MCI 2020 V/O，因具有滲透入垂直面達鋼筋混凝土深度的特性以及其他強化功能，而被選為此工程的阻鏽劑。MCI分子中所含的羧酸鹽具疏水性，當其吸附於鋼筋上，其可將水排開，而增強胺基對金屬的吸附力。腐蝕速率測試儀已證實其可有效減緩鋼筋的腐蝕速度，使腐蝕性由活性狀態降低至幾乎完全停頓狀態。鑽心樣本的化學萃取物測試也顯示其滲透的深度已遠超過鋼筋的表層。

然而，降低腐蝕速率僅達到一半的阻鏽功效，阻止水份的吸收才可使腐蝕完全停止。如何阻止水份吸收入牆面長達50年之久呢？下一步的保護是提供減少水份吸收入牆面的工法。在MCI阻鏽劑噴塗後，於外牆面再噴塗100%固體的矽烷，將可降低水份的吸收並撥除水份。但

矽烷只具撥水功效，當暴露於紫外線下即易遭破壞。為進一步保護牆面，需使用一種更具耐久性的表層塗料，不但可維持50年壽命且可防止矽烷損壞。為達到此要求，則選定矽酸鉀以強化表面，並同時保護撥水層與防蝕層。矽酸鉀係100多年前由德國Keim公司所研發與製造，當年其說明書中曾提及此產品而100年後的今天仍舊使用。矽酸鉀本身在混凝土表面上可形成一層堅韌與防水的無機表面，而具抵抗水份吸收的特性。經矽酸鉀與矽烷的雙重保護，水份可

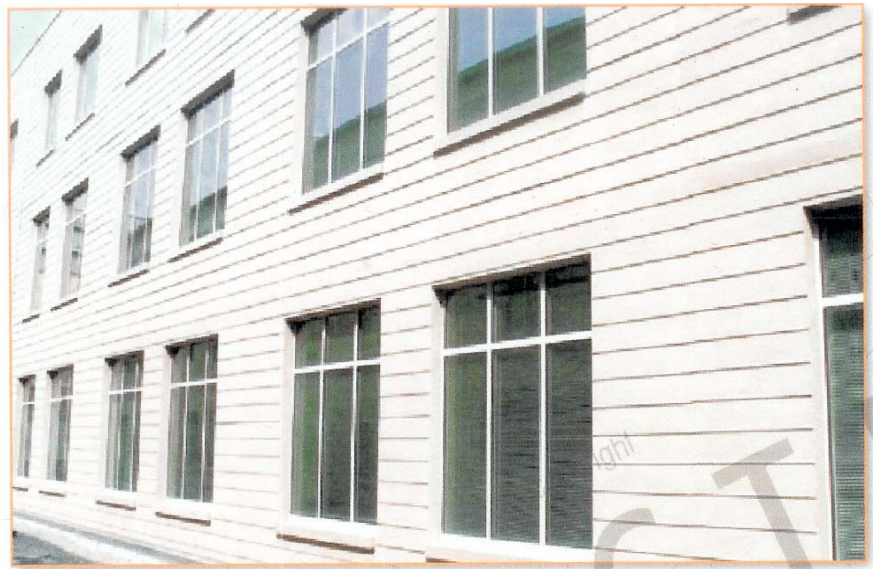
圖 7：完成的展示牆面。

維持長達50年修繕工程目標的設計已完成。經修繕的混凝土已恢復其完整的結構與原採光牆的外觀，且此設計工法可在未來50年中保護五角大廈的混凝土不遭受腐蝕損壞。

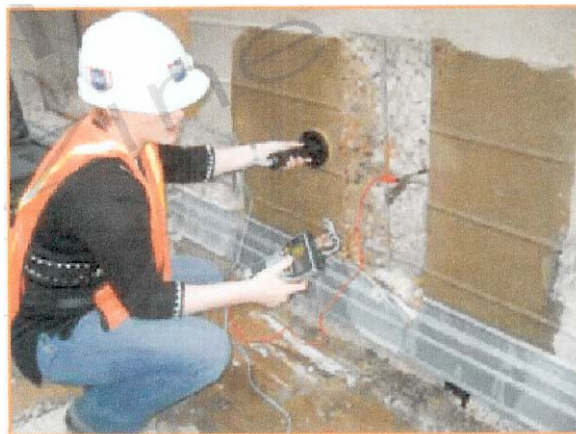
圖 8：以腐蝕速率偵測器偵測遭腐蝕損壞處的鄰牆，其未修繕下的腐蝕活動情況。
